# Über den Wolken

## Luftbildauswertung

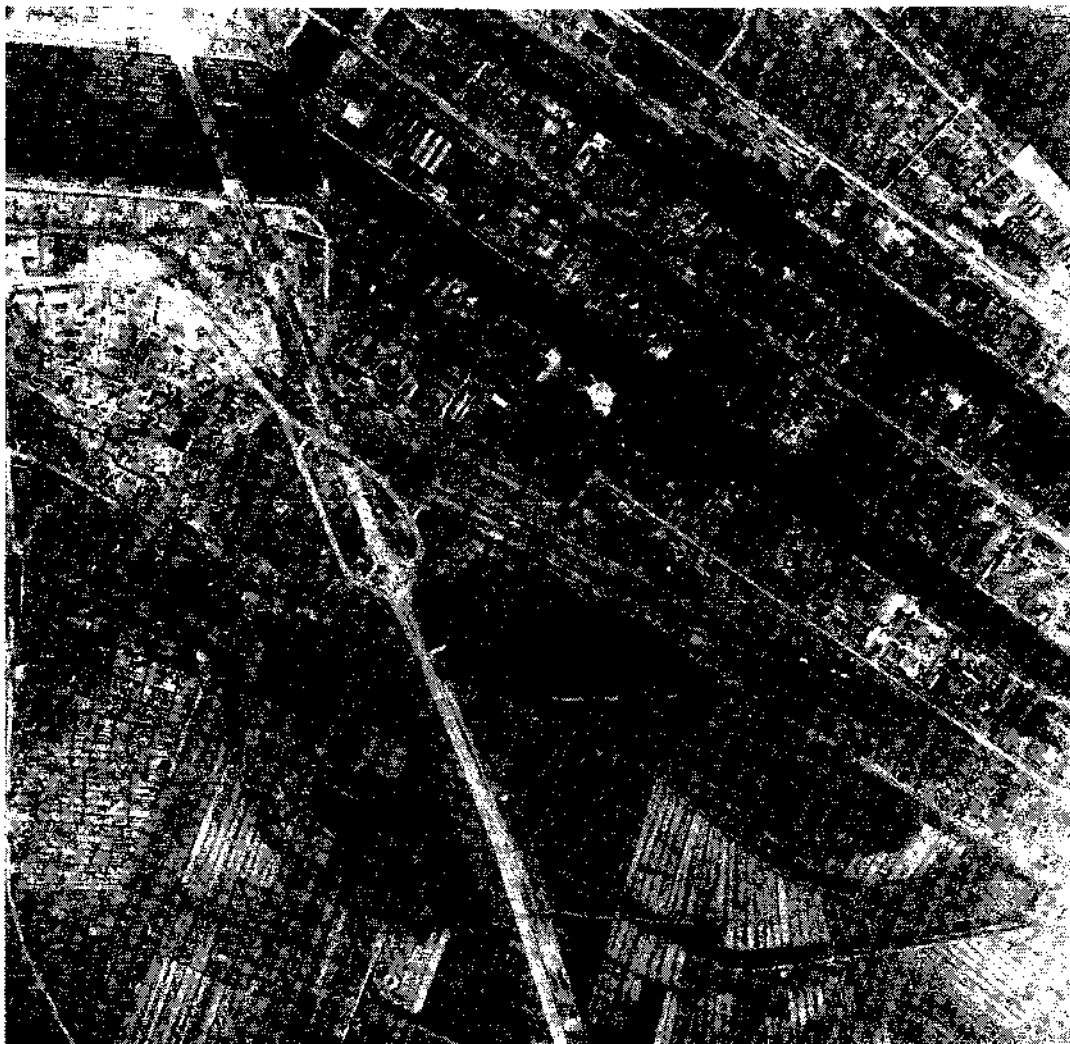
(Abb. 61, Zeichnung Abb. 62)

Deutlich ist die NA mit ihren damals bestehenden Werken Nord (1) und Süd (2) zu erkennen<sup>3</sup>. Es gab weniger Produktionsanlagen und Gebäude als heute. Auffällig sind schon damals die offen liegenden Erz- und Schlackenhalde (3), von denen Regen und Wind ungehindert die Stäube in der Umgebung verteilen können. Die Werksbrücke 4 der NA (4) führt schräg über den Muggenburger Kanal. Sehr aufschlußreich ist auch ein Blick auf die Umgebung der NA: Die Autobahn führt nur bis zur Anschlußstelle Peute (5), eine Verlängerung zu den Norderelbbrücken ist erst in Bau (6). Wo heute ein weiterer Umweltskandal, der Giftberg Georgswerder, ein trauriges Zeugnis hanseatischer *Umweltpolitik* ablegt, befindet sich 1946 eine sumpfige Niederung (7) mit landwirtschaftlicher Nutzung. Das Gebiet südlich davon ist mit Bombentrichern übersät (8) - einer der Gründe, warum heute giftige Sickerwässer aus der Deponie Georgswerder ins Grundwasser dringen.

flächenstruktur auszeichnet (9). Es sind Aufschüttungen der NA: Halde aus Gipsschlamm, Schlacken und vermutlich noch anderen Abfällen der Kupferhütte. Seit kurzem ist bekannt, daß im dort abgelagerten Gipsschlamm alleine 900 t Arsen lagern<sup>4</sup>. Seit fast einem halben Jahrhundert dringen dieses Arsen und andere Schadstoffe allmählich ins Grundwasser ein, wo sie inzwischen am Rande des Werksgebietes in hohen Konzentrationen nachzuweisen sind. Schon damals hat die NA die bequemste Art der Abfallbeseitigung bevorzugt: den eigenen Dreck anderen Leuten vor die Tür zu kippen. Gleich neben der Halde der NA, die einfach auf den völlig ungeschützten Boden geschüttet wurde, befinden sich kleine Wohnhäuser mit Gärten (10).

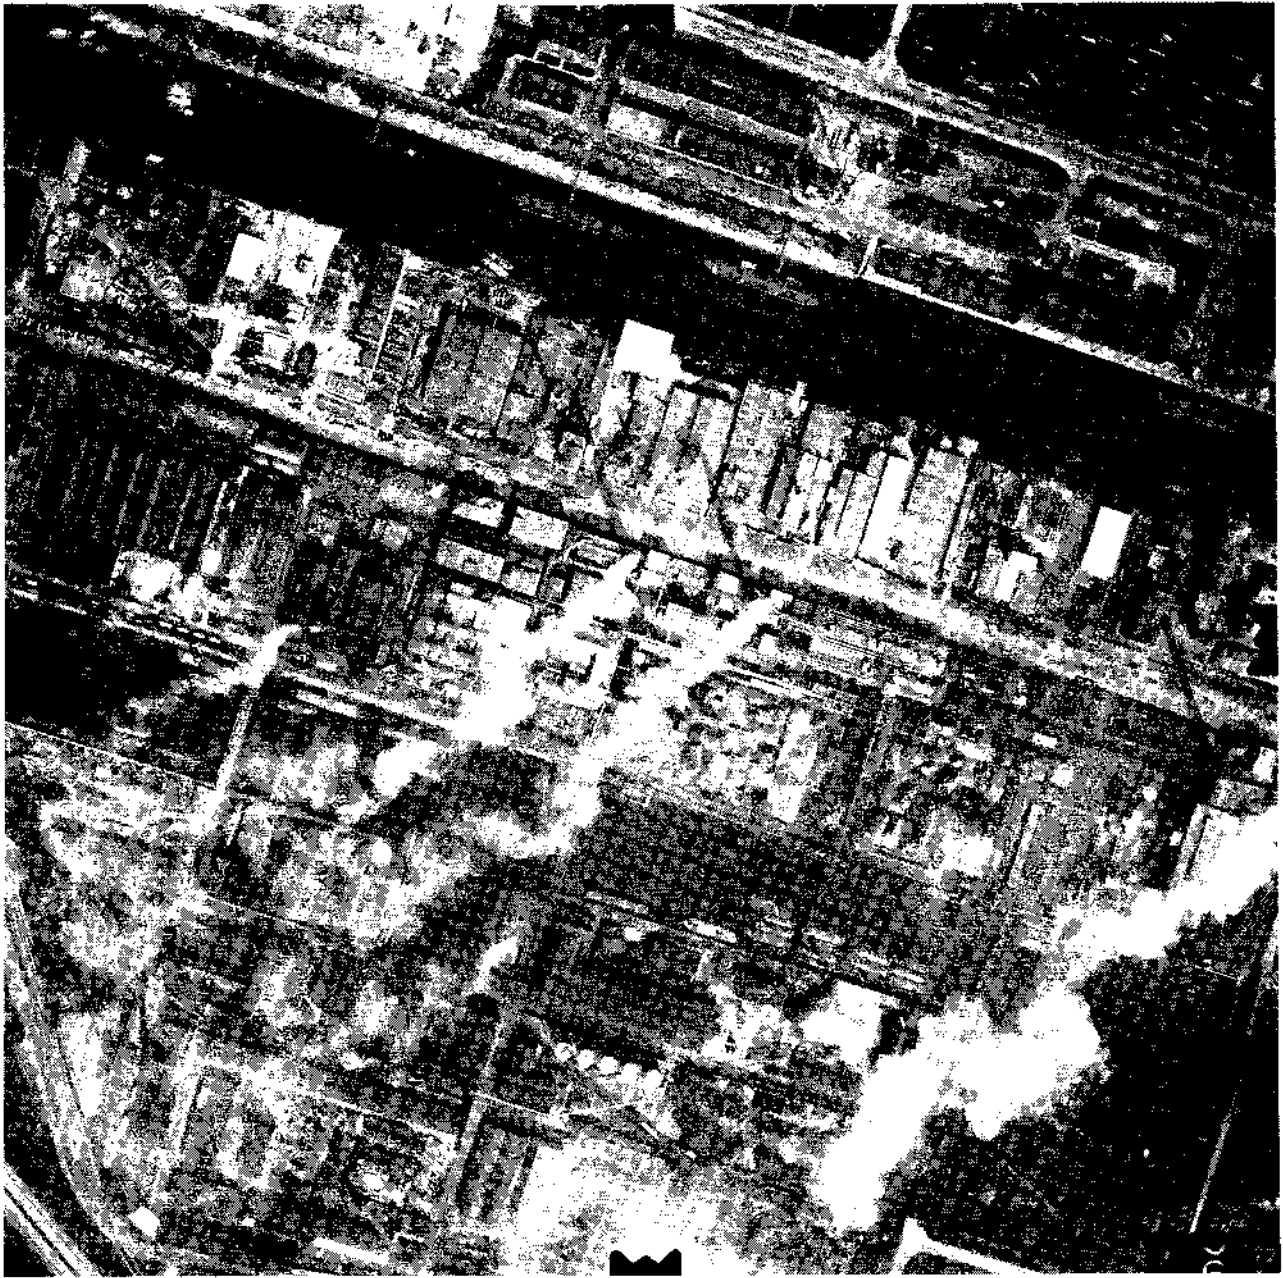
Abb. 63: **Bild 2** Luftbild der Peute vom 10. September  
1956  
(Freigegeben: Regierungpräsident Münster PK 44,  
23.11.56)

In diesem Bild können wir uns die Werke Nord und Süd etwas näher anschauen. Das heißt, soweit wir sie sehen können. Denn ein Teil der Werksanlagen (1) bleibt stehen, das meiste (2) ist ab-

aufweisen. Inzwischen wurden die Produktionsanlagen um einiges erweitert (3). Wir haben dieses Bild ausgesucht, weil hier besonders gut die offen liegenden Halde auf dem Werksgebiet zu sehen sind (4). An den verschiedenen Grautönen und der Ausprägung der Oberflächen, der sogenannten Textur, läßt sich ablesen, ob es sich bei den Halde um Erzkonzentrate, Stäube, Schlacken oder Sand handelt, der für die Erzzubereitung benötigt wird<sup>5</sup>. Anzumerken bleibt noch, daß jetzt die Werksbrücke 4 umgebaut ist (5).

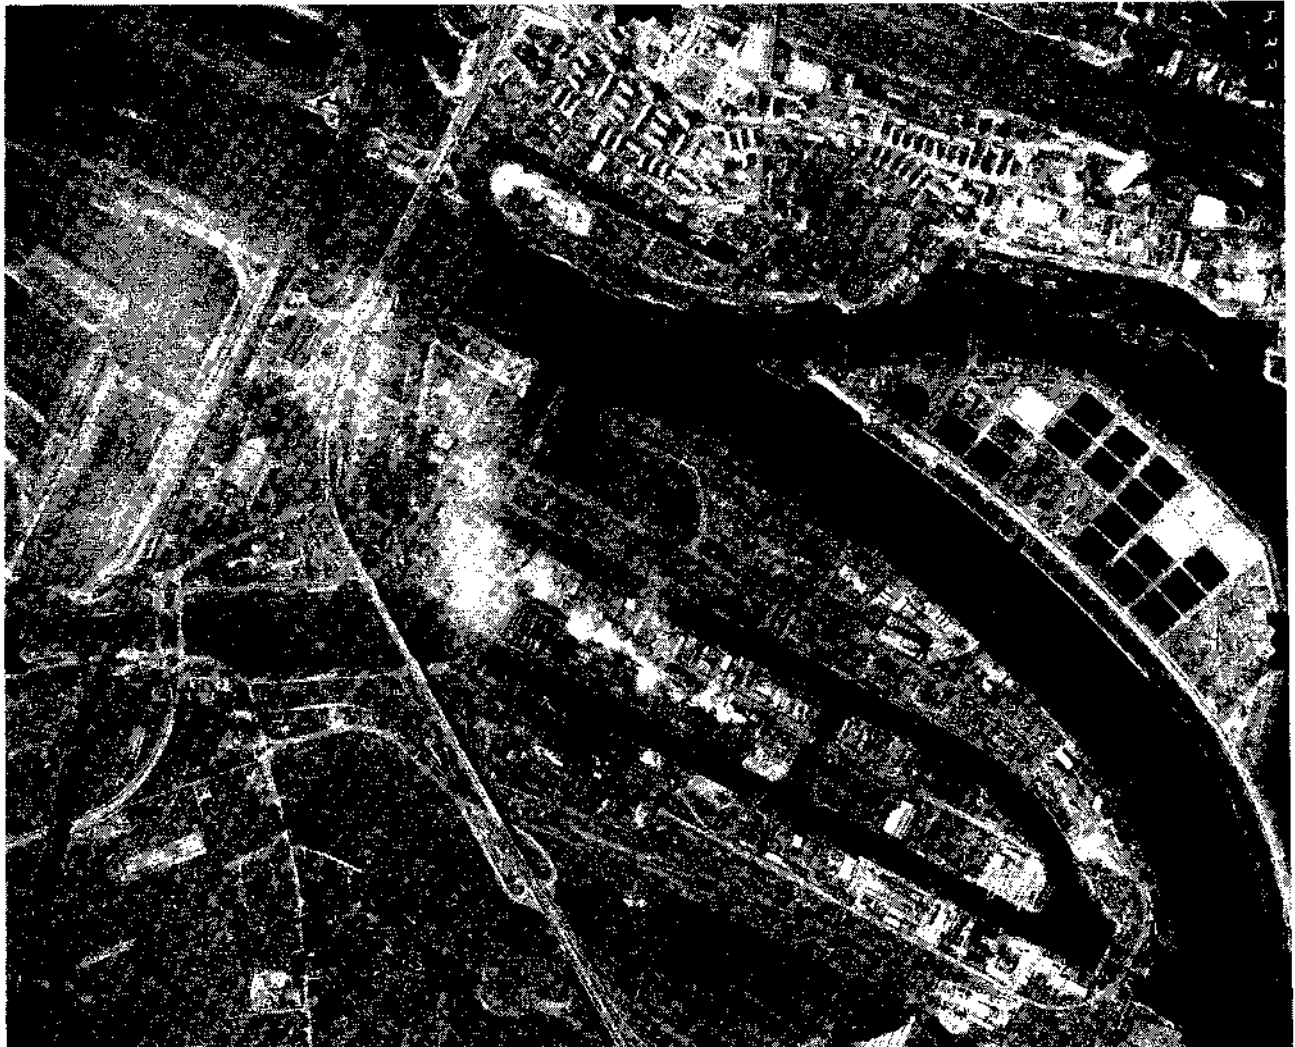
(Abb. 65. Zeichnung Abb. 66)  
Besonders eindrucksvoll läßt sich die verhängnisvolle Verquickung der NA (1) mit Wohngebieten (2) und den Trinkwassergewinnungsanlagen von Kaltehofe<sup>3</sup>) erkennen. Wieder ist ein Teil des NA-Geländes durch die in Richtung Innenstadt treibenden Rauchschwaden verdeckt (4)<sup>6</sup>. Einige der Veränderungen auf dem NA-Gelände sind: neue Gebäude, die Werksbrücke 4 ist verschwunden (4, deren ehemalige Lage) und die neue Fußgängerbrücke Achterweide (5) verbindet die Ufer des Müggenburger Kanals. Auch auf der Gipsschlammhalde (6) hat sich einiges getan. Sie hat sich gegenüber 1946 weiter ausgedehnt und bedeckt nun eine Fläche von 95 Hektar (der Umriss der Halde von 1946 ist gestrichelt eingetragen). Östlich dieser Halde ist der Beginn einer neuen Umweltschweineerei größten Umfangs auszumachen: die Müll- und Giftmülldeponie Müggenburger Straße (7). Das Grundstück befindet sich heute im Besitz der NA. Auch hier wird Müll der schlimmsten Art auf völlig ungeschützten und z.T. vorher sogar noch abgetragenen Boden gekippt. Interessant und für die Umwelt kaum weniger bedenklich sind auch die Veränderungen in der Nachbarschaft der NA: die neue Autobahn Südliche Umgehung mit der Norderelbbrück-

ke (8), das Hafenschlick-Spülfeld Obergeorgswerder (9) und die sich in den wassergefüllten Kleingruben (10) hinfressende Deponie Georgswerder (11).
